# Evidencias arquitectónicas de filiación Inca en el Valle Sagrado de Tulipe

Holguer Jara Chávez  
holguerjara@gmail.com

**Cómo citar:** Jara Chávez, H. (2024). Evidencias arquitectónicas de filiación inca en el valle sagrado de Tulipe. Revista Homo Educator (digital) ISBN: 978-9978-347-83-6. Vol 3 (5) enero - junio, 2024, págs. 6-17.

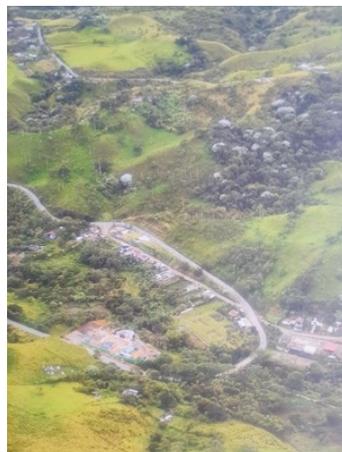
**Figura 1**  
"El Valle Sagrado de Tulipe".

Nota: fotografía del Valle de Tulipe.

Si se observa detenidamente la topografía de la zona, se constata que este excepcional espacio del valle de Tulipe, es único en su conformación geomorfológica. Aparece circundado y delimitado por una serie de pequeñas colinas a modo de un anfiteatro natural. En la parte plana y al extremo suroeste, por donde se abre paso el río, se halla el complejo de aquellas piscinas arqueológicas (una cuadrada, 2 rectangulares, 2 semicirculares y una poligonal de 20 lados), mientras en el otro extremo donde se pierde el río, se ubica una estructura de forma circular. Las colinas que rodean al valle confluyen entonces en dichos extremos, luego de haberse separado unos 150 metros que es justamente el ancho máximo de dicho valle.

En la actualidad, los vértices o límites periféricos de esa alargada y estrecha planicie (500 m por 150 m) están evidenciados al Oeste por el cauce del río Tulipe y al Este por la carretera que se dirige a Pacto. Las laderas que se elevan desde el río o desde la carretera ascienden hasta una altura de 40 metros para luego perderse o confundirse entre miles de colinas que conforman esa topografía ondulada de Noroccidente.

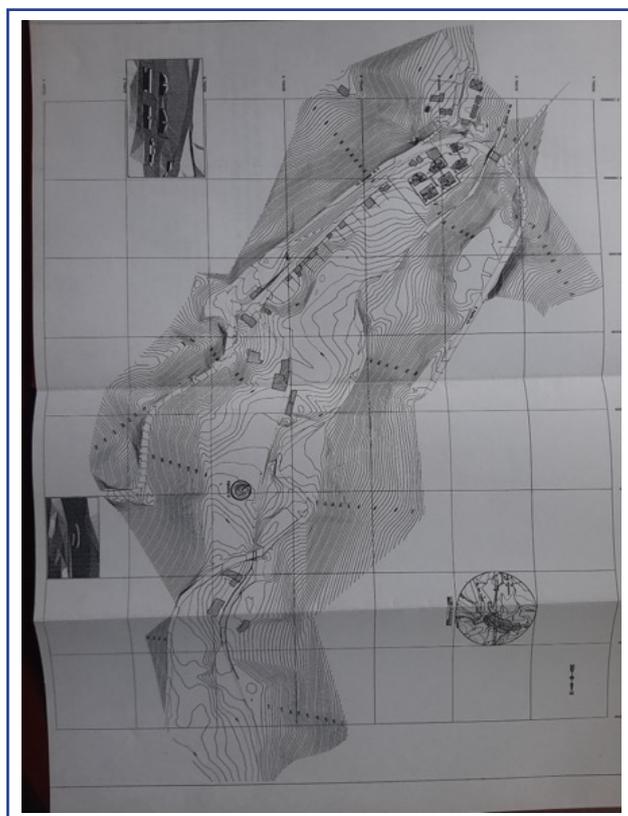
#### **Fotografía 2**

Levantamiento topográfico y ubicación de los andenes

Nota: plano del levantamiento topográfico y ubicación de los andenes

de seguramente los antiguos podían divisar o ver las piscinas”. En efecto, en el sector Suroeste de las piscinas, se hallan vestigios de tres muros de contención que recorren paralelos siguiendo las cotas 1495 – 1515 msnm y que ahora aparecen recuperados sobre la parte alta del camino que sube a la escuela de Tulipe y continúa luego hacia el barrio Las Islas. Estos muros de contención forman en sus inter-espacios unas estrechas terrazas o andenes que sugieren una función no solo orientada a contrarrestar posibles derrumbes de estas laderas sino también a conformar un marco arquitectónico y estético de todo el “Centro Ceremonial de Tulipe”.

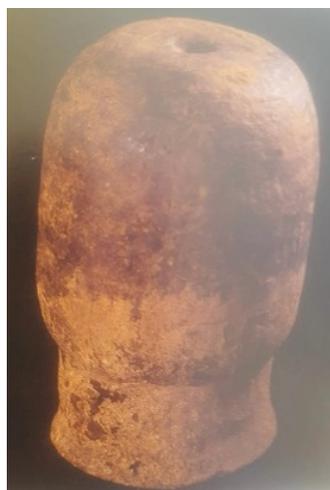
**Foto 3**

Vasija Yumbo con su base convexa

Nota: imagen de vasija Yumbo con su base convexa

Mientras se realizaba la excavación, encontramos tres fragmentos de cerámica con ciertos detalles inéditos en la literatura arqueológica de la región o del país; se trataba de fragmentos con una concavidad o hundimiento en la cara externa de una posible base de vasija. Su interpretación no fue posible hasta cuando no se tuvo oportunidad de encontrar varias vasijas completas con esa tipología. Ese interesante detalle constituye curiosamente la base de cántaros no reportados hasta ahora en otros contextos culturales, convirtiéndose por tanto en un rasgo característico de la cerámica Yumbo (Jara, tomo II 2006: 220). Formalmente aparecen en sentido contrario a las bases de los aríbalos incas. Si tuviéramos que graficar didácticamente, este nuevo tipo de bases nos recuerda a las antiguas botellas de cognac cuya cara externa de la base cóncava o asiento se introduce hacia el interior.

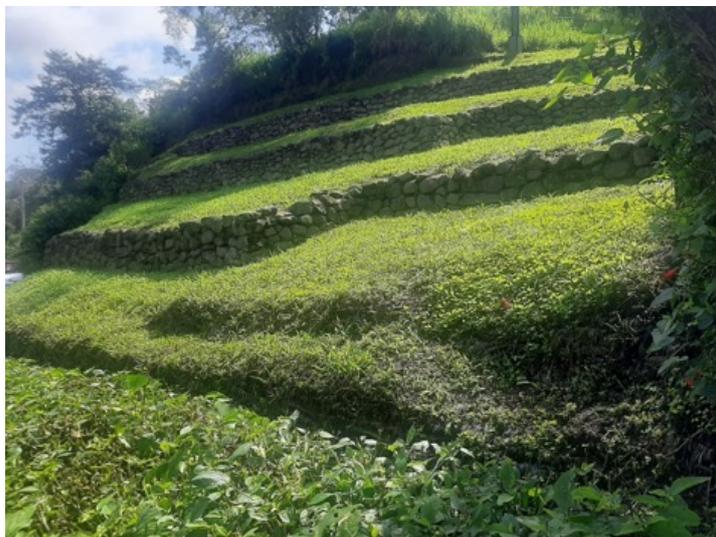
#### **Foto 4**

Nota: imagen de los muros de contención con sus respectivos andenes

Los muros alcanzan una altura promedio de 90 cm. pero originalmente debieron ser más elevados. Su ancho es muy variable, pues el paramento interno, el que se apega al corte de la tierra, no tiene el mismo tratamiento o cuidado que tuvo el del exterior. En el interno simplemente rellenaron con piedras grandes poligonales o

cantos rodados cuya función era precisamente la de sostener la tierra y contrarrestar la presión de las terrazas; mientras en el paramento externo colocaron piedras seleccionadas cuya cara más plana trataba de cubrir la mayor parte de su superficie vertical.

Debajo de aquellas capas, cuyo espesor es variable por la inclinación y alteración del terreno (10 a 50 cm), las excavaciones arqueológicas permitieron descubrir una serie de cantos rodados, varios dispersos, y otros, claramente alineados en hiladas, que se orientaban de acuerdo a las cotas 1495-1500-1515; es decir, se trataba de muros que desde el Suroeste (linderos de la familia Rosero y Washington Sánchez) se dirigen hacia el Noreste. La excavación de algunas unidades de 2 x 2m llevada a cabo hasta los cimientos, dejó entrever que en determinados sectores (Sur 54-Este 1-2; Sur 52-54Este 11-12; Sur 55-60Este 5-8; sur 57-60 Oeste 1-2 y Sur 01-03Este 2-4), los paramentos todavía quedaban con 2, 3 y hasta 4 hiladas de piedra y una altura promedio de 0.90 m.

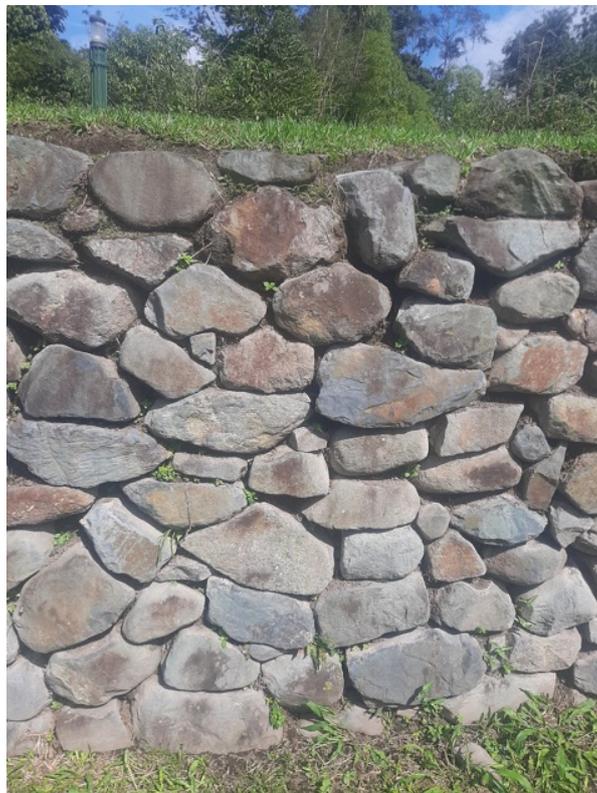
**Foto 5**

Paramento externo de un muro de contención

Nota: imagen de paramento externo de un muro de contención.

Ninguna de esas piedras muestra evidencia de haber sido cortada, tallada o labrada. Se trata más bien de cantos rodados traídos desde las quebradas aledañas y quizá del mismo río Tulipe que pasa a 40 metros de este sector. El hecho de utilizar directamente cantos rodados sin ningún tallado, exigió la aplicación de un arduo tra-

bajo consistente en escoger las piedras poligonales, trabarlas entre ellas y levantarlas con una inclinación o declive uniforme hacia el interior; es decir, con una similar técnica a la empleada en las piscinas.

estructura. En este caso, las piedras se introducen vertical y horizontalmente con todo su gran volumen en matrices previamente abiertas y suficientemente bien adecuadas, a fin de que las nuevas hiladas que vienen encima tengan la estabilidad deseada. Ya en las hiladas superiores, las juntas y llagas no siempre aparecen coincidiendo; por el contrario, dejan entrever espacios rellenos con barro a modo de mortero.

El mortero utilizado en la restauración fue el mismo que las evidencias señalaban, o sea el humus de tierra del piso yumbo; aunque sabido es que la estabilidad en este tipo de construcciones no se debe al mortero o argamasa que une a las piedras, sino a la técnica constructiva de traslapar y combinar las formas poligonales de tales sillares. A esta técnica se suma también la inclinación de los

paramentos que nunca aparecen “a plomada” sino con unos 10 grados de inclinación hacia el interior.

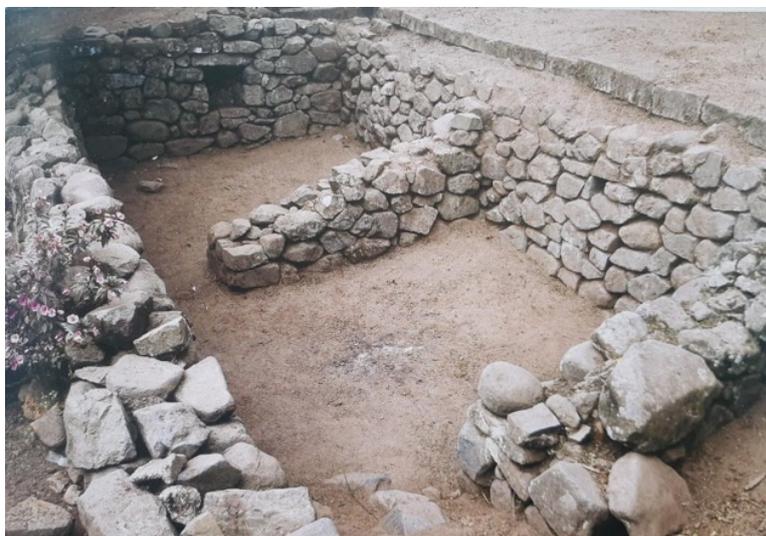
**Foto 6**  
Baño inca

de los andenes se encuentra un recinto de 2 cuartos o espacios similares, cuyos detalles hablan de una filiación completamente distinta a la arquitectura yumba. Esta estructura con muros de piedra, puerta de acceso, dos niveles de pisos internos en cada cuarto, con una hornacina, y ductos elevados de agua a modo de duchas, recuerda los baños que habíamos restaurado en los sitios arqueológicos de Ingapirca y Pumapungo en Ecuador, bastante similares a los de Tambomachay en Perú. Es decir, su filiación es claramente inca, aunque no hayamos encontrado en asociación ni un solo fragmento de cerámica de esa cultura.

Nota: imagen de las ruinas de un baño inca

ción, edificaron esos dos baños al más claro estilo cuzqueño, aunque no con sillares tallados y mucho menos almohadillados. Creemos que esta intromisión foránea se desarrolló de manera pacífica y con la acep-

de tipo estratégico subliminal: los incas, edificaron este recinto o baño en un nivel topográfico más alto para recibir ellos primero el agua que venía a las piscinas, demostrando así su elevado status jerárquico; detalle que no habrá sido bien visto por los Yumbos.
